Muligheder med mekanisk vækststandsning af kartofler 2021

Rapport fra KMC Agro

Brande, d. 5. november 2021

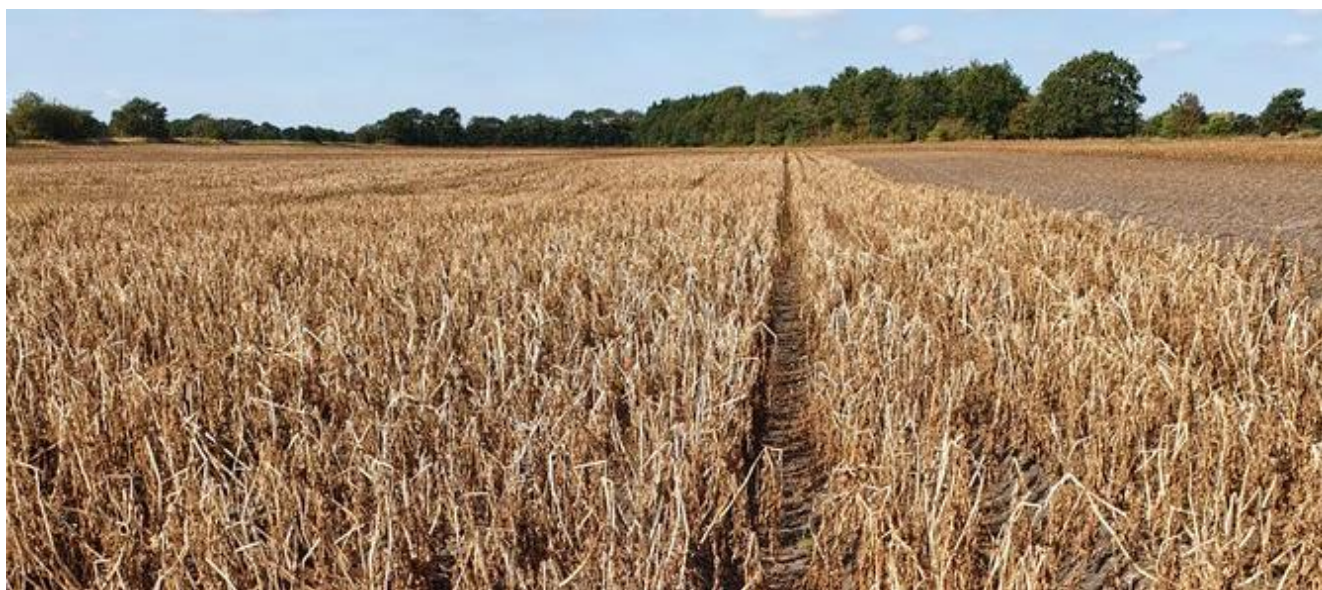
Foto 1 Avarna nedvisnet med 2 x Reglone + 2 x Gozai. Foto fra 8/9-21 taget af Kristian Elkjær, KMC.

I Figur 3 er resultaterne for procent stængelnedvisning vist. Der har i de observerede demonstrationer været godt effekt af 2 x 0,8 Reglone fulgt op med 2 x 0,8 Gozai på stængelnedvisning, se Foto 1. Ved de mekaniske løsninger har der også været god effekt på stængelnedvisning både ved Vegniek DiscMaster og MSR Crown Crusher.

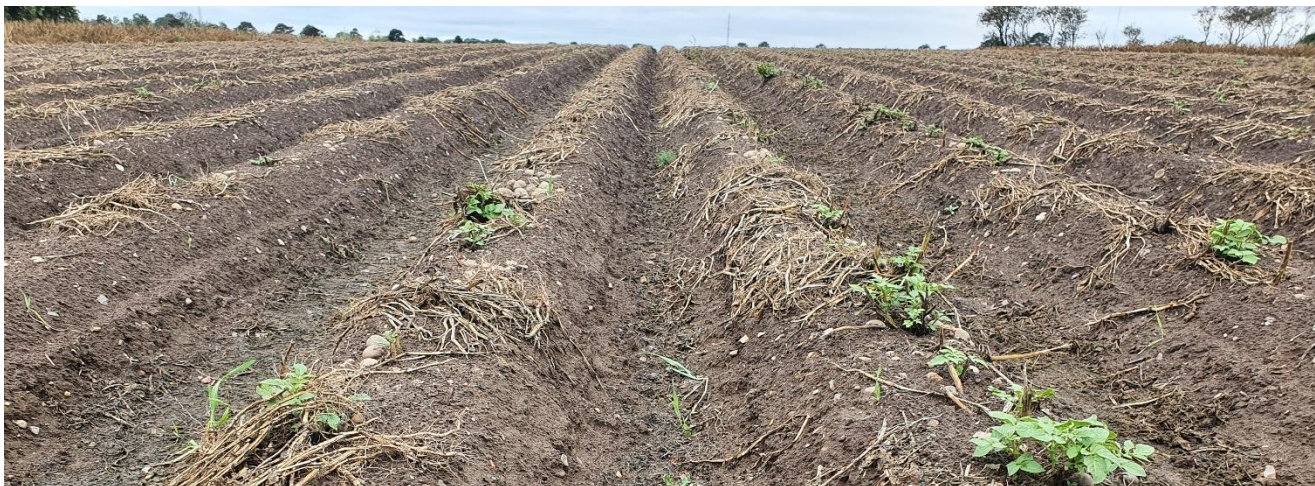
Foto 2 Avenue på JB5 aftoppet og toptrækket med Vegniek DiscMaster. Flere stængler var knækket, hvilket gav en del genvækst. Mange blotlagte knolde i toppen af kammen. Foto fra 16/9-21 taget af Kristian Elkjær, KMC.

Genvæksten er vurderet 3-4 uger efter sidste behandling, og resultaterne er vist i Figur 4. Kemisk nedvisning med 2 x 0,8 Reglone fulgt op med 2 x 0,8 Gozai eller aftopning fulgt op med 2 x 0,8 Gozai har opnået total nedvisning uden genvækst i sorterne Kuras, Stratos, Ydun, Avarna og Avenue. Vegniek DiscMaster har været afprøvet i sorterne Kuras, Stratos og Ydun på JB1 og Avenue på JB5. I 2021 klarede DiscMasteren sig bedst på JB1 i de afprøvede sorter, hvor der i Stratos var 0 pct. genvækst. I Kuras og Ydun var der lidt genvækst, mellem 0,4 til 0,9 %, men det skal hertil siges, at der også kunne findes enkelte genvækstplanter ved kemisk nedvisning i spor mm. I Avenue på JB5 jorden har DiscMasteren trukket planten helt op i jordoverfladen lige under trykpladerne, og efterlod mange blotlagte knolde. Derudover var nogle af stænglerne knækket, således der stod stængelstykker tilbage i kammen med god jordfæste. Disse gav sig til at lave genvækst, se Foto 2.

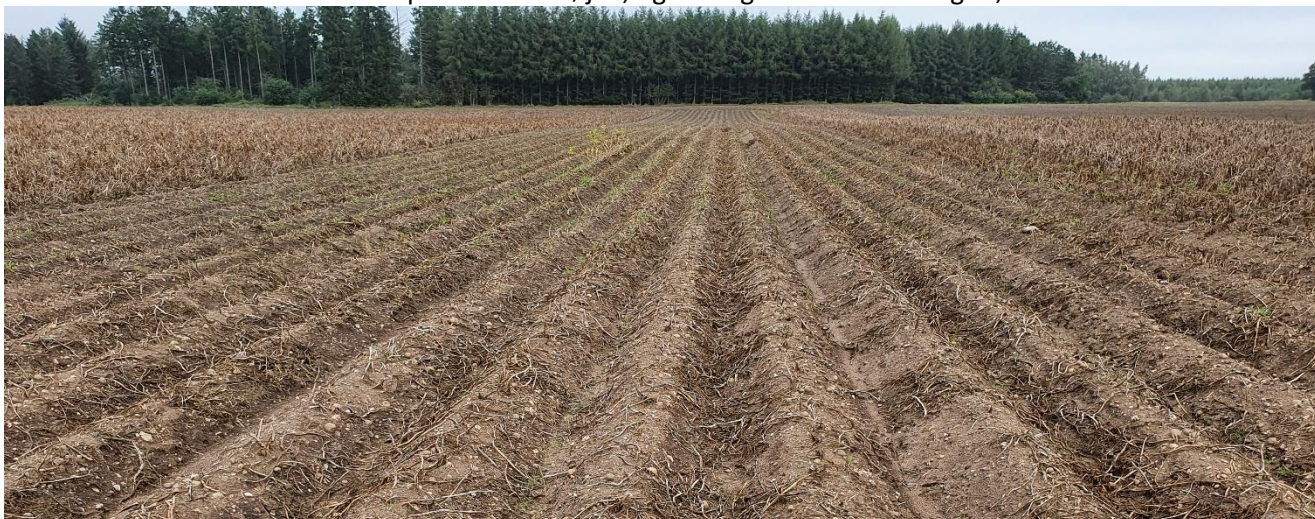
Foto 3 Avarna vækststandset med MSR Crown Crusher med en ny prototype stængelløft. Rigtig god vækststandsning, men en del blotlagte knolde. Foto fra 14/9-21 taget af Kristian Elkjær, KMC.

MSR Crown Crusher har været afprøvet i sorterne Kuras, Avarna, Argos og Spunta, men også Avenue og Ydun (ikke medtaget i denne rapport, da Ydun blev meget sen vækststandset, og Avenue var taget op). Der har været kørt med 2 forskellige maskiner fra MSR. En 6-rækket Crown Crusher uden stængelløft er blevet anvendt i Kuras på JB1, hvor vækststandsningen lykkedes rigtig godt. I Avarna på JB1 blev der kørt med en 4-rækket Crown Crusher med en prototype af et nyt stængelløfts-system, som er blevet udviklet efter kørsel på forsøgsarealet ved Arnborg primo august 2021. Det har vist meget lovende takter, hvor det er lykkedes at vækststandse Avarna med en optimal crushhøjde, og uden genvækst af stængler, se Foto 3.

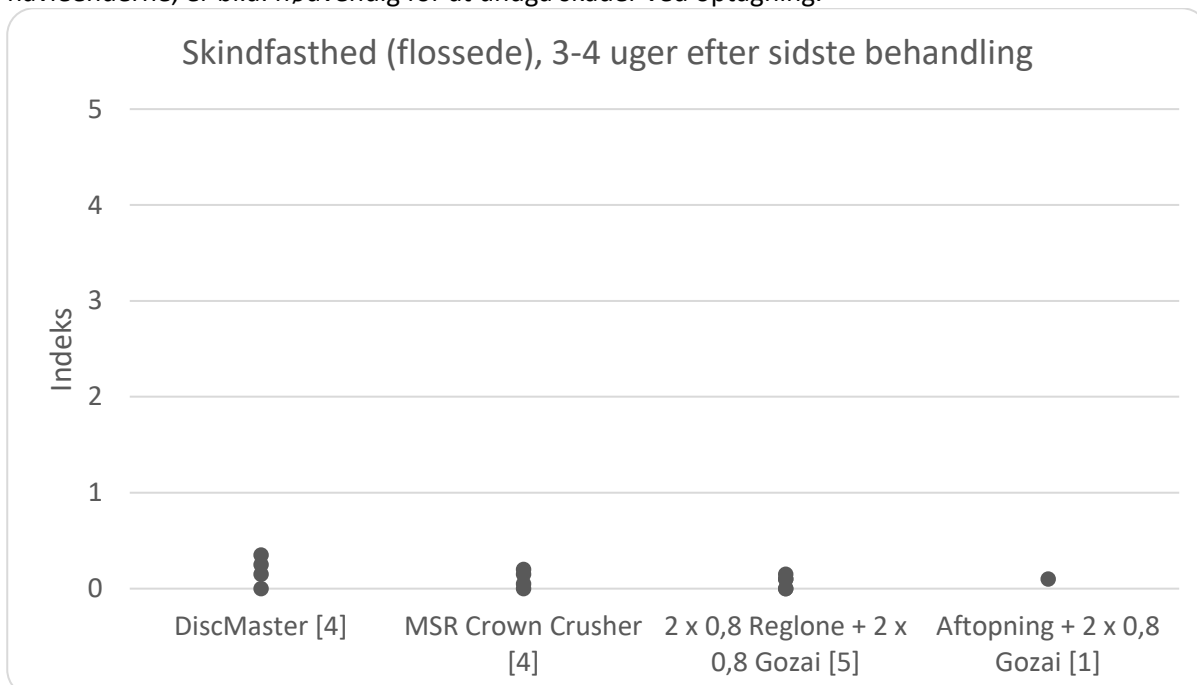
Figur 5 Indeks for skindfasthed efter Vegniek DiscMaster og MSR Crown Crusher sammenlignet med kemisk nedvisning eller kombination af aftopning og kemisk nedvisning. Generelt lille variation mellem behandlingerne. Tal i [] viser antal demonstrationer.

Der er bedømt skindfasthed efter samme metode som i landsforsøgene, hvor det opgøres i forhold til et indeks. Der har ikke været meget flosset skind 3-4 uger efter sidste behandling, hvilket ikke er overraskende, da der har været en god vækststandsning og minimal genvækst. Der har i disse opgørelser ikke været et indeks over 0,5, se Figur 5. En god skindfasthed, og at kartoffelknoldene løsner sig let ved navleenderne, er bl.a. nødvendig for at undgå skader ved optagning.

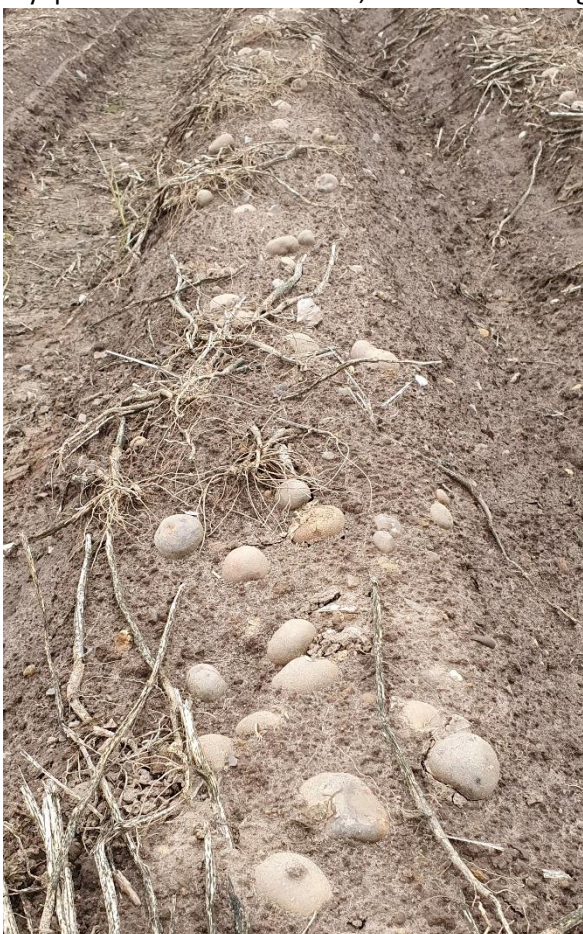
Foto 4 Blotlagte knolde efter Vegniek DiscMaster i Avenue på JB5. Foto fra 20/9-21 taget af Kristian Elkjær, KMC.

Ved én demonstration på JB5 blev der blotlagt mange kartofler, da kartoflerne blev trukket med helt op til kamoverfalden, se Foto 4. Nogle stængler knækker og trækkes ikke af knoldene. Derved sidder der stængelstykker tilbage, som sidder godt fast. Med en god vandforsyning på den bedre jord, gav det anledning til en del genvækst. Samtidig gav det også flere knolde med mekaniske skader specielt efter trykpladerne under maskinen, men der kunne også findes knolde med skader på JB1, se Figur 7.

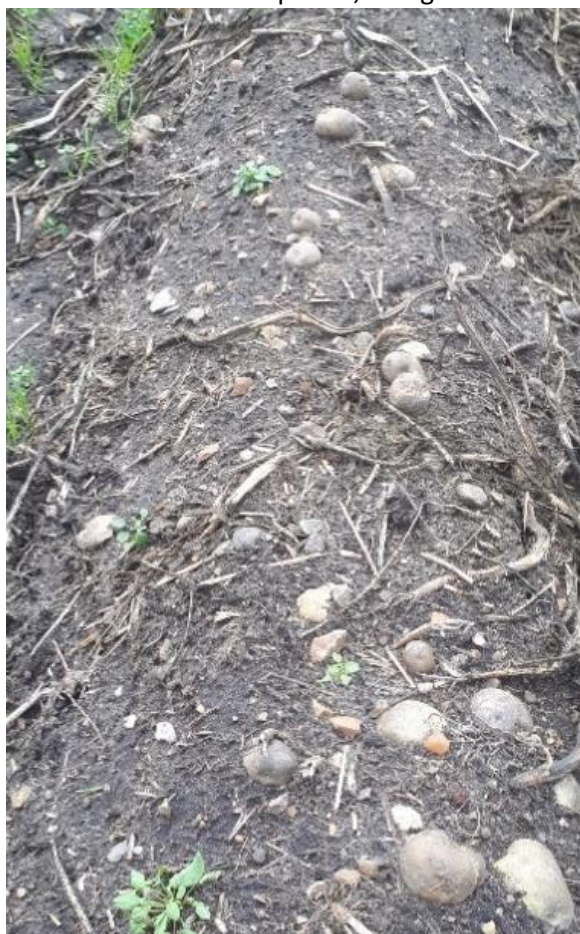
Foto 5 Blotlagte knolde efter MSR Crown Crusher i Kuras på JB1, hvor jorden er vasket ned igen. Foto fra 16/9-21 taget af Kristian Elkjær, KMC.

MSR Crown Crusher har leveret 2 forskellige resultater, meget afhængig af jordtype, men også efter en fokuseret indsats på at efterlade kammen langt mere urørt. På JB1 var kammen hyppet op i forbindelse med overkørslen, hvorved kammen efterlades meget løs, se Foto 5. De gav en del blotlagte knolde. Der ses en positiv effekt af god jordfugt, når der hyppes, da kammen så står langt bedre 3-4 uger efter behandling.

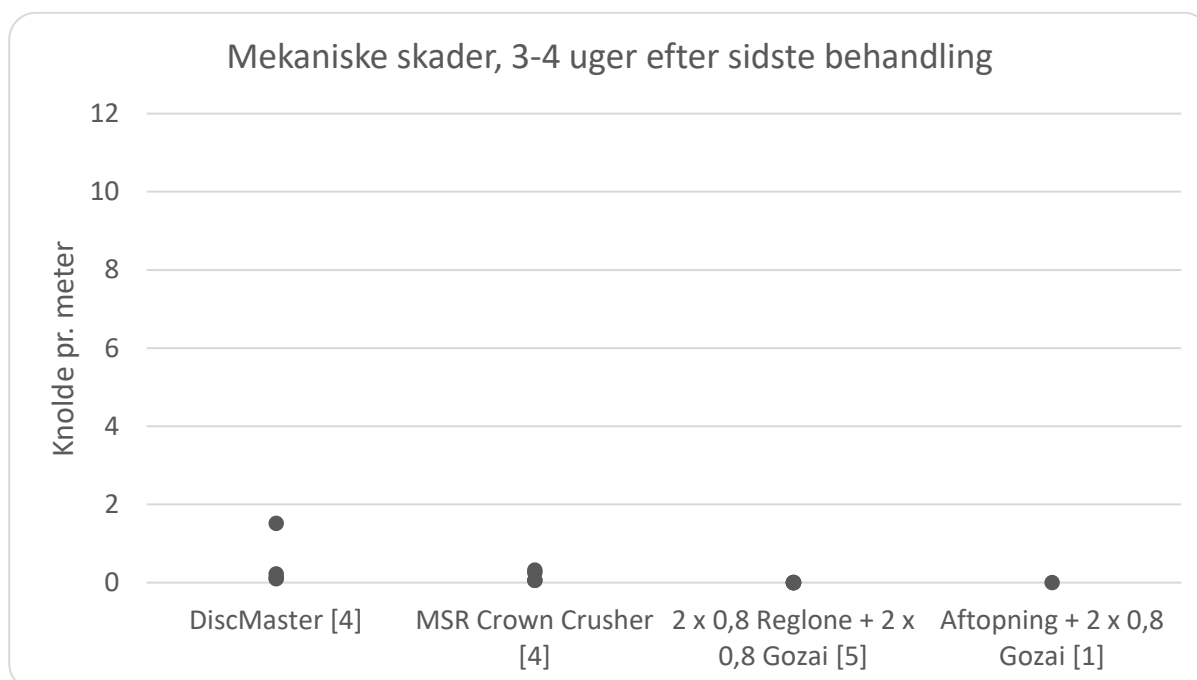
Figur 7 Antal knolde med mekaniske skader efter Vegniek DiscMaster og MSR Crown Crusher sammenlignet med kemisk nedvisning eller kombination af aftopning og kemisk nedvisning. Ved en rækkeafstand på 75 x 90 cm svarer 2 knolde pr. meter til ca. 15 hkg kartofler pr. ha. Tal i [] viser antal demonstrationer.

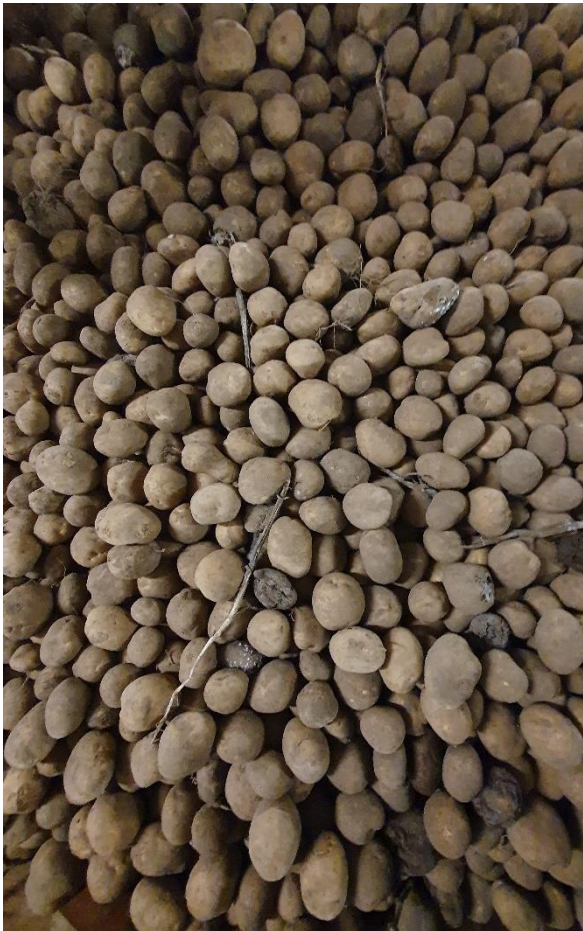
Foto 6 Billede af Avenue på lager fra JB5. Der ses mange moderknolde på lagret, selvom der er pillet mange fra ved optagning. Derudover er der en del beskadigede knolde. Foto fra 8/11-21 taget af Kristian Elkjær, KMC.

mange moderknolde, selvom der er pillet mange fra ved optagning, samt en del beskadigede kartofler, se Foto 6. Det vurderes, at der er behov for en ekstra sortering, for at gøre partiet salgsklar.

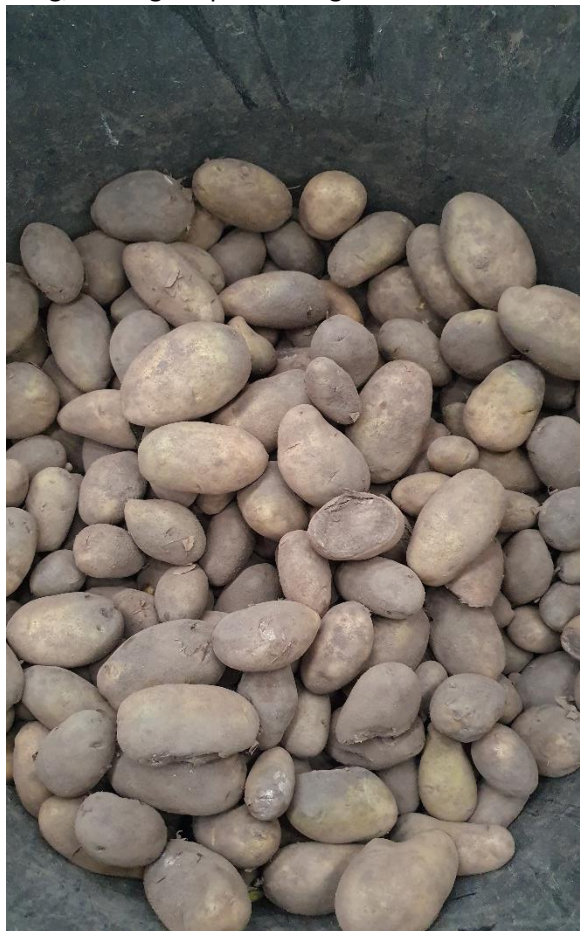
Foto 7 Frasortering af 32 kg grønne og beskadigede kartofler ved indlagring af Spunta. Foto fra 19/10-21 taget af Kristian Elkjær, KMC.

I Spunta på JB3 blev der ved indlagring af 15 tons kartofler frasorteret 32 kg grønne og beskadigede knolde, se Foto 7.

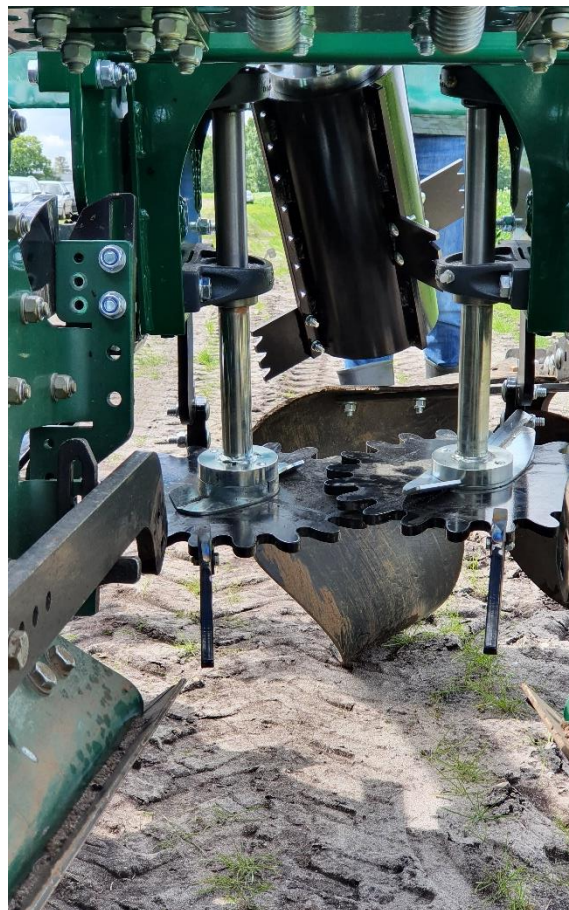
MSR Crown Crusher, crushklinger, foto 30/7-20 taget af Kristian Elkjær, KMC

MSR Crown Crusher kan køre direkte i kartofler med grøn top, og standser væksten ved at flosse og knuse stænglerne ved jordoverfladen med 2 vandretroterende og savtakkede tandhjul, som drives med forskellig hastighed. Toppen kan spredes ud, efterlades oven på eller imellem kammene.
